第54回 初期松江城天守と千鳥破風

(平成28年4月1日/史料編纂課長/稲田信)

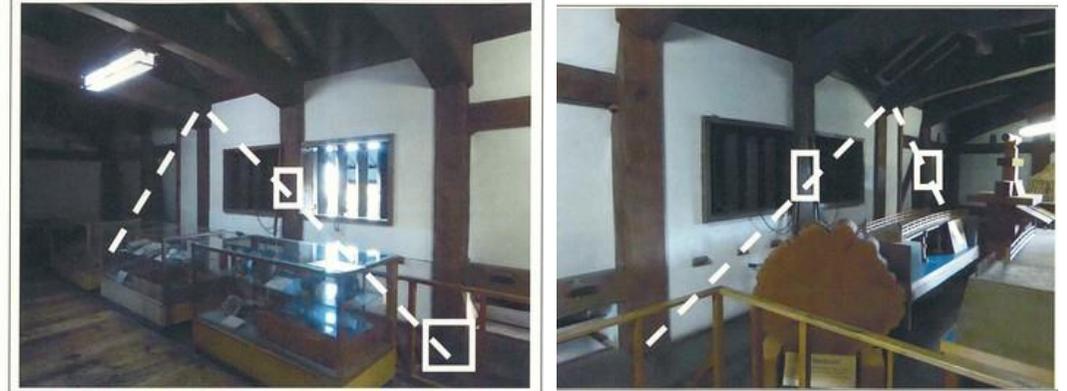
↓天守内部2階東側北「貫跡」(白四角)千鳥破風?(点線)

その後、伊藤孝一さんと天守内部の撮影を行った折に、「出雲国松江城絵図(正保城絵図)」に描かれた二層目(内部2階)、三層目(内部3階)の「千鳥破風」部分、四層目(内部4階)の「唐破風」部分を集中的に見て回った。すると、また驚いたことに、古柱が残る内部2階東側には、「石落とし」を挟んで左右(南・北)の古柱に4か所の「貫跡」が確認でき、その位置は、「出雲国松江城絵図(正保城絵図)」に描かれた二層目の「千鳥破風」に矛盾しなかった。また、内部4階の東西それぞれの落床横の2本の柱にも、「貫跡」が確認でき、これまた「出雲国松江城絵図(正保城絵図)」に描かれた四層目の「唐破風」に矛盾しないように思われた。なお、和田嘉宥先生に柱の痕跡について報告すると、直ぐにこれらの「貫跡」を確認いただき、内部2階東側の柱の「貫跡」の背面(東面)にはほぼ水平と思われる横架材を架けた跡が確認されたこと(南から2本目の柱の背面(東面)は石落としとなっているため)、この柱に巻かれている帯鉄は壁漆喰を塗る(石落としの袴を東面に添える)前に柱に巻かれているので、かなり早い時期に柱に巻かれていたと考えられることなどの貴重な指摘を受けた。

(3) 現在の松江城天守の古柱を詳細に見ると、二重目東側には千鳥破風があったことを連想させる「貫跡」が内部2階東の4本の古柱に4か所残っている。このうち1本の「貫跡」背面（外側）には、外面に向かってほぼ水平だったと思われる横架材を架けた跡が確認される。また、現在の内部4階東及び西の落床（いずれも2坪）の境の柱にも、「貫跡」があり、「出雲国松江城絵図(正保城絵図)」四重東側の描写（唐破風、出窓状）と矛盾しない構造であった可能性がある。

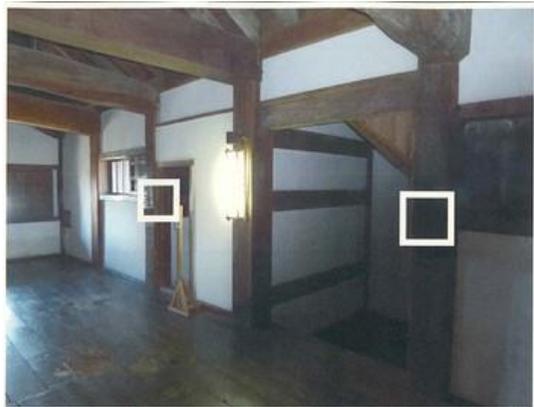
↓天守内部4階西側「貫跡」(白四角)

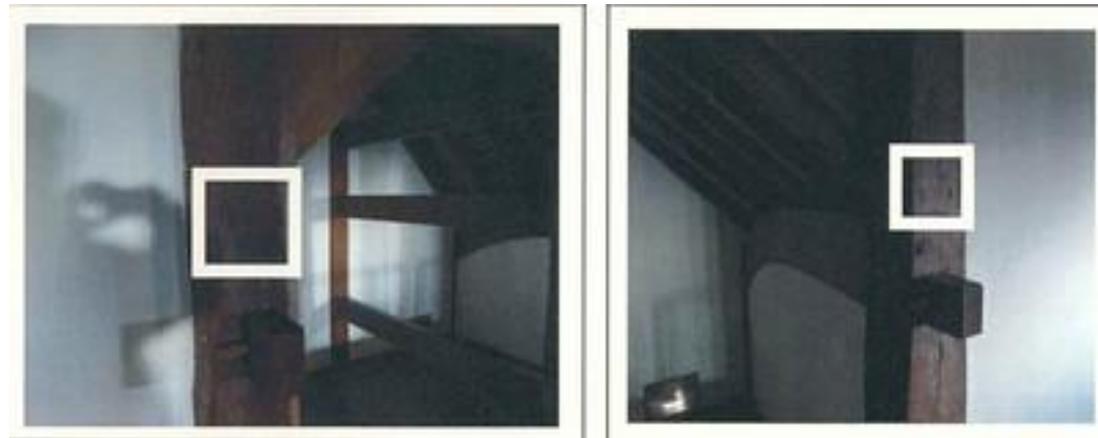
↓天守内部4階東側「貫跡」(白四角)

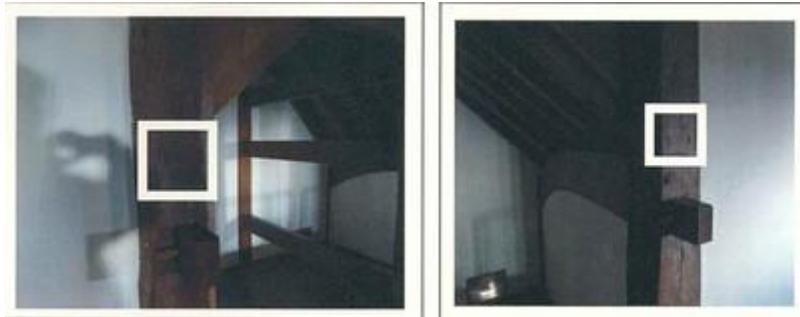
↓天守内部4階東側「貫跡」(白四角)
